第1 監査の概要

- 1 工事の名称 三鈴川河川改良工事
- 2 工事場所 四日市市楠町南五味塚 地内
- 3 請負金額 64,972,800円
- 4 工期 平成26年9月3日から
平成27年2月27日まで
- 5 工事内容 施工延長 L = 50.7m
ブロック積工 A = 219m²
舗装工 A = 152m²
- 6 工事進捗状況 計画出来高 90.0% 実施出来高 86.3%
(平成26年12月31日現在)

2 . 現場施工状況調査における所見（写真：1～4参照）

現場施工状況調査写真

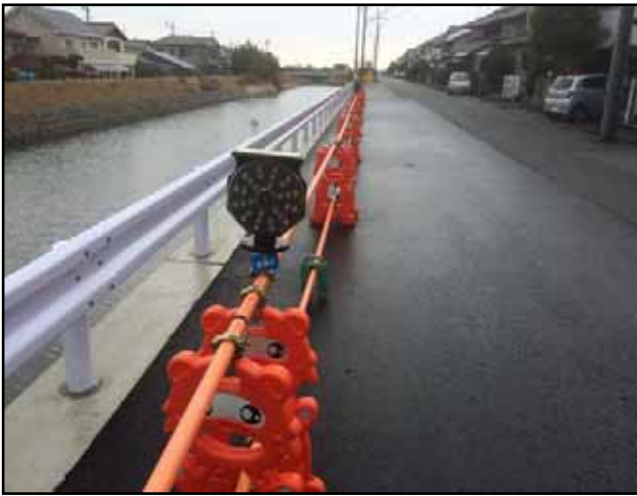
（1）現場は、概ね工事が完成し現在仮設道路の撤去等を行っている。舗装、ブロック積み、ガードレールなど出来映えは良好である。

写真1：施工状況（舗装工、ガードレール工）

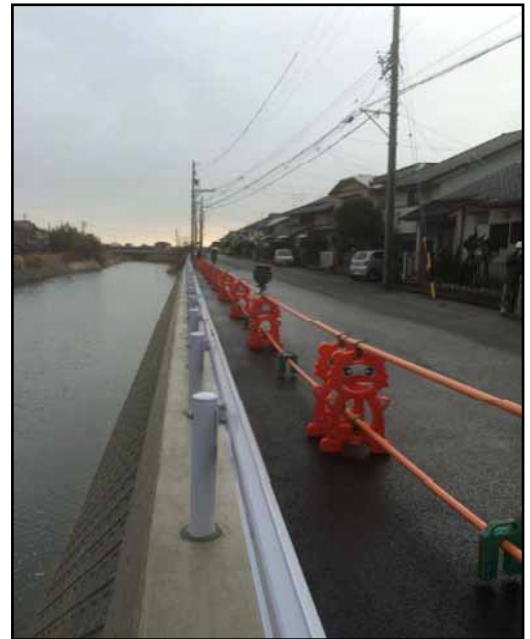
写真2：施工状況（ブロック積工）

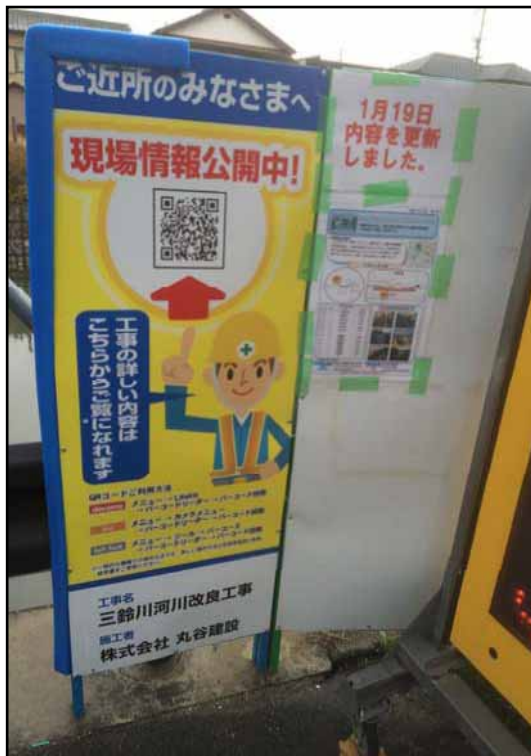
写真3：現場情報公開案内掲示（URL）

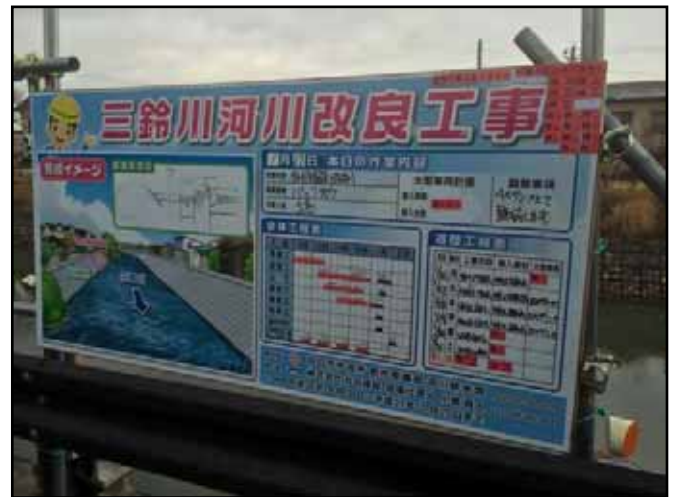
（4）「建設業の許可票」「労災保険関係成立票」「建設業退職金共済制度適用事業主工事現場標識」「施工体系図」「緊急時の連絡体制」が適正に掲示されていたことを確認した。

写真4：現場情報案内板掲示状況
