第1 監査の概要

| 1 工事の名称 | 垂坂1号線道路改良工事 |
| 2 工事場所 | 四日市市垂坂町 地内 |

現場施工状況調査写真

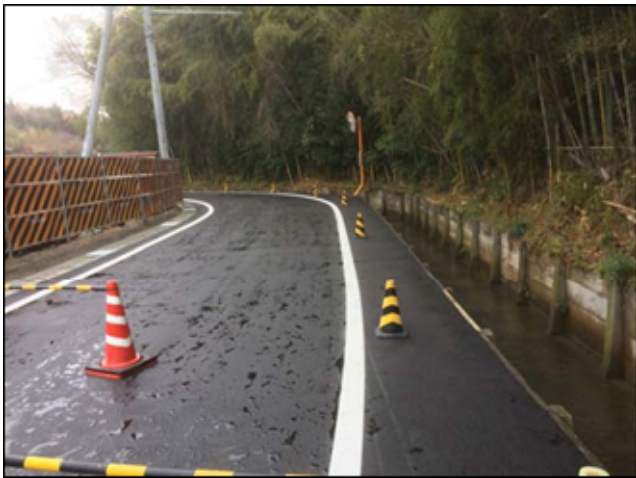
写真1：施工状況（起点側から望む）

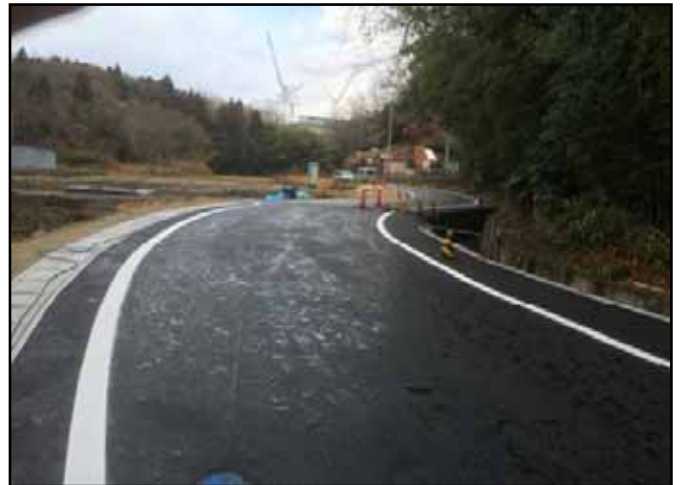
写真2：施工状況（No. 4付近）

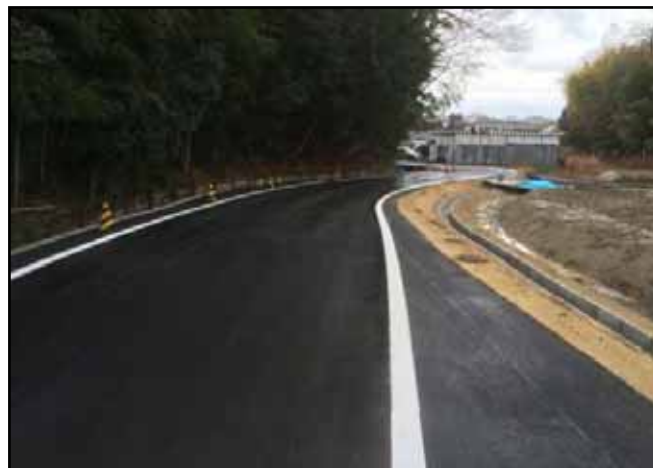
写真3：施工状況（終点側から望む）

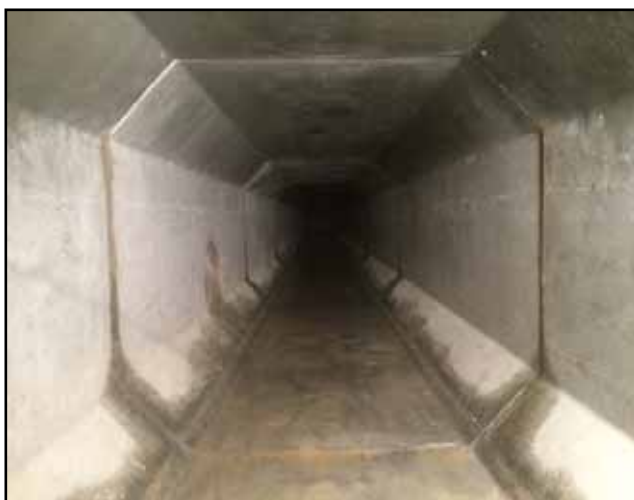
写真4：函渠工施工状況（落差工より上流側を望む）

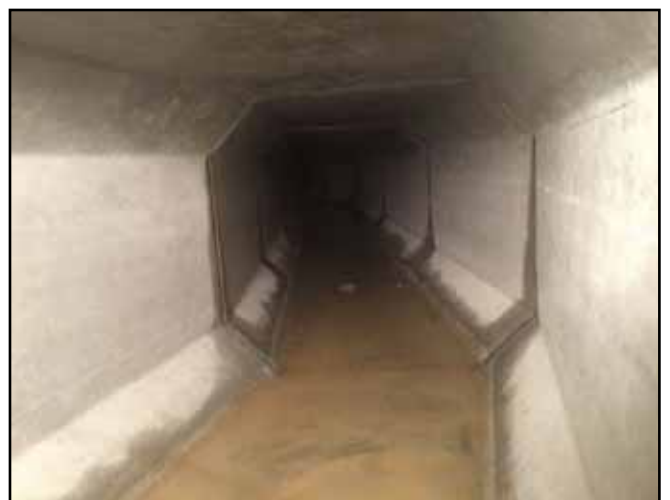
写真5：函渠工施工状況
（落差工より下流側を望む）
