第1 監査の概要

| 1 工事の名称 | 永井井堰災害復旧工事 |
| 2 工事場所 | 四日市市尾平町及び大井手二丁目 地内 |

現場施工状況調査写真

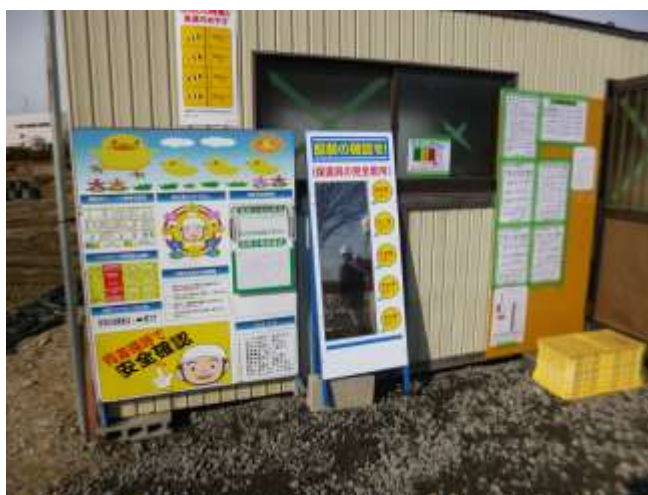
写真1：現場情報公開案内看板

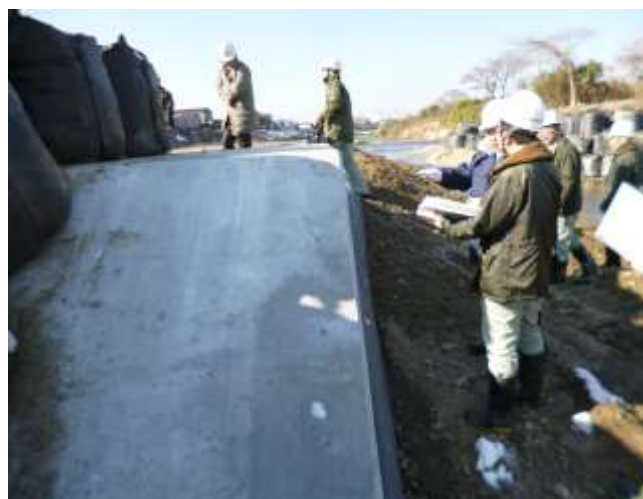
写真2：施工出来型 確認監査

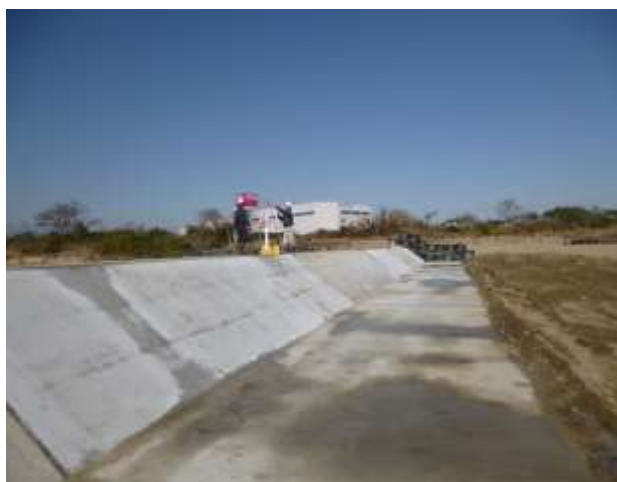
写真3：現場立会検測状況

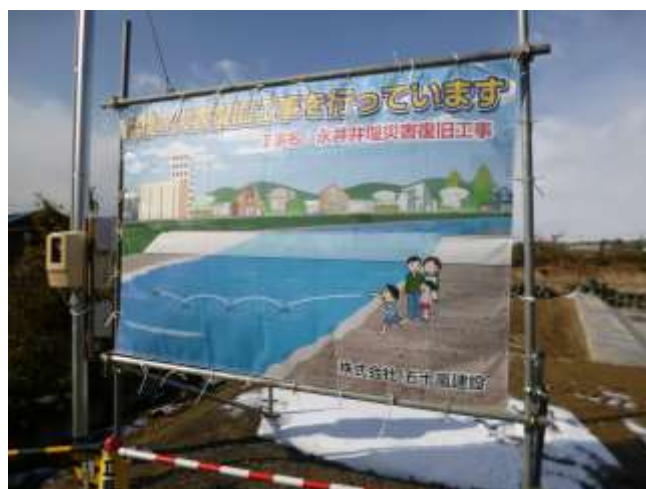
写真4：現場情報案内板掲示状況
