第1 監査の概要

- 1 工事の名称 下海老寺方線道路改良工事
- 2 工事場所 四日市市寺方町及び平尾町 地内
- 3 請負金額 54,367,200円
- 4 工期 平成29年8月23日から
平成30年2月28日まで
- 5 工事内容 施工延長 L=222m
標準道路幅員 W=11.3m
U型側溝 L=147.1m
自由勾配側溝 L=197.9m
ボックスカルバート L=17.4m
舗装工 A=1,500m²
路床安定処理工 A=1,290m²
- 6 工事進捗状況 計画出来高 69.8% 実施出来高 66.4%
(平成29年12月31日現在)

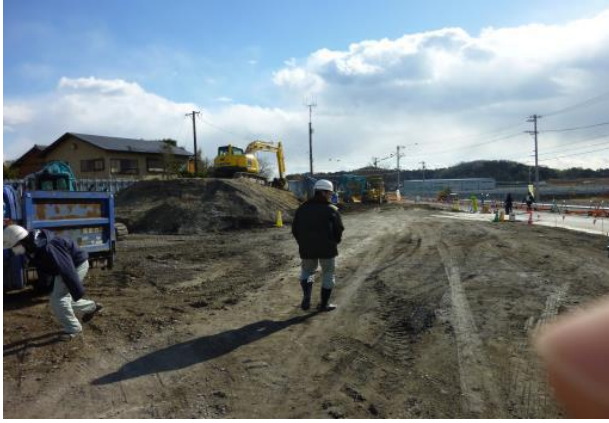
捨土処理状況

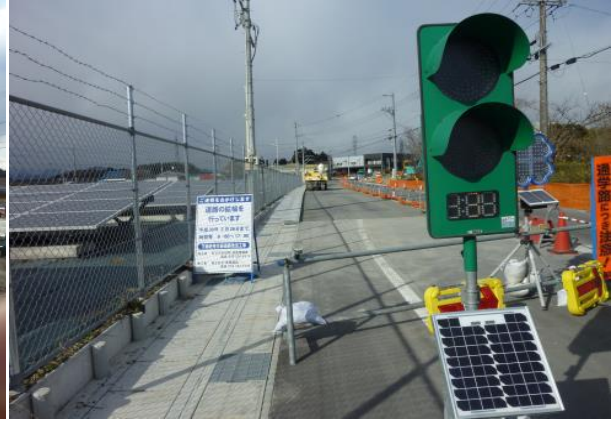
本線施工状況

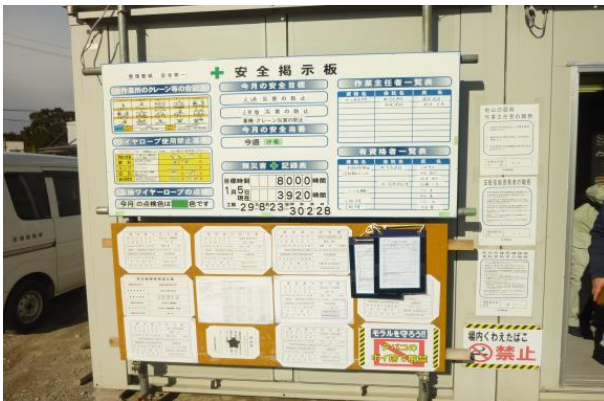
工事看板掲示状況

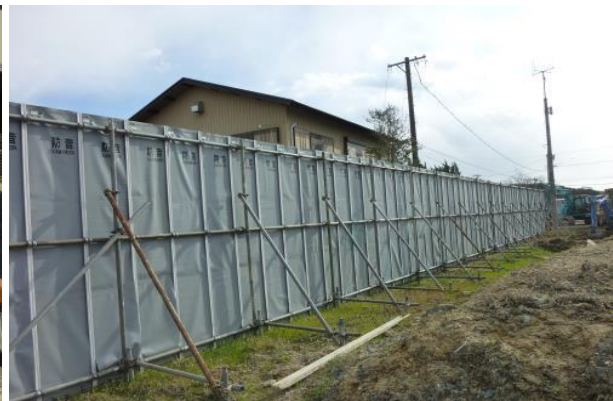
捨土仮置き場に隣接して民家があるため、間に防音シートを設置して、ユンボ等の騒音を軽減するよう配慮していた。これまで騒音、粉じん等に対する苦情はなかったとのことであった。

防音シート設置状況
