第1 監査の概要

- 1 工事の名称 吉崎海岸観察路改修工事
- 2 工事場所 四日市市楠町吉崎 地内
- 3 請負金額 57,834,000円
- 4 工期 平成30年10月1日 から 平成31年2月28日 まで
- 5 工事内容 観察路工 L=102.2m
東屋 1基
看板1型 1基
看板2型 1基
看板3型 2基
掲示板 1基
- 6 工事進捗状況 計画出来高 58.0% 実施出来高 58.0%
(平成30年12月31日現在)

平成30年度
四日市市公共工事技術調査業務
報告書

吉崎海岸観察路改修工事

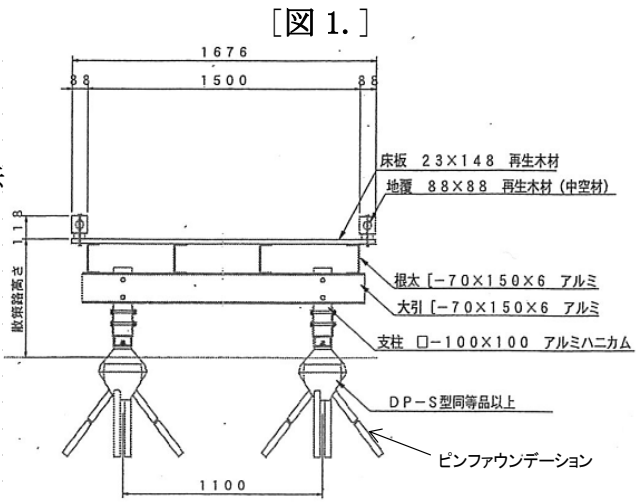
観察路の主な仕様は次のとおり。[図 1.]

- 通路幅：W=1500mm
- 待避所幅：W=2000mm×2ヶ所、踊り場幅：W=4000mm×1ヶ所
- 床板材：再生木材（無垢材 t 23mm）
- 地覆：再生木材（中空材）
- 根太・大引：アルミニウム合金
- 基礎：ピンファウンデーション工法

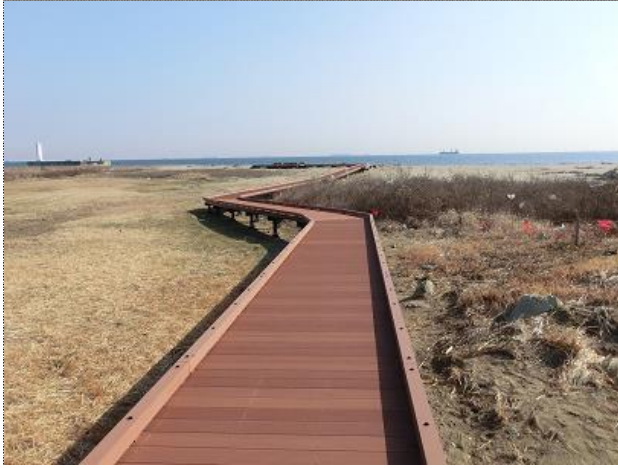
観察路全景

施工済の観察路及び基礎部に特に不具合は見られなかった。
