図3 2014年2月14日からの大雪により被害が発生した建築物

表2 詳細調査を行った大規模建築物周辺の気象観測値と捕捉率補正

表4 大規模建築物の構造安定性の検証の前提条件および検証結果

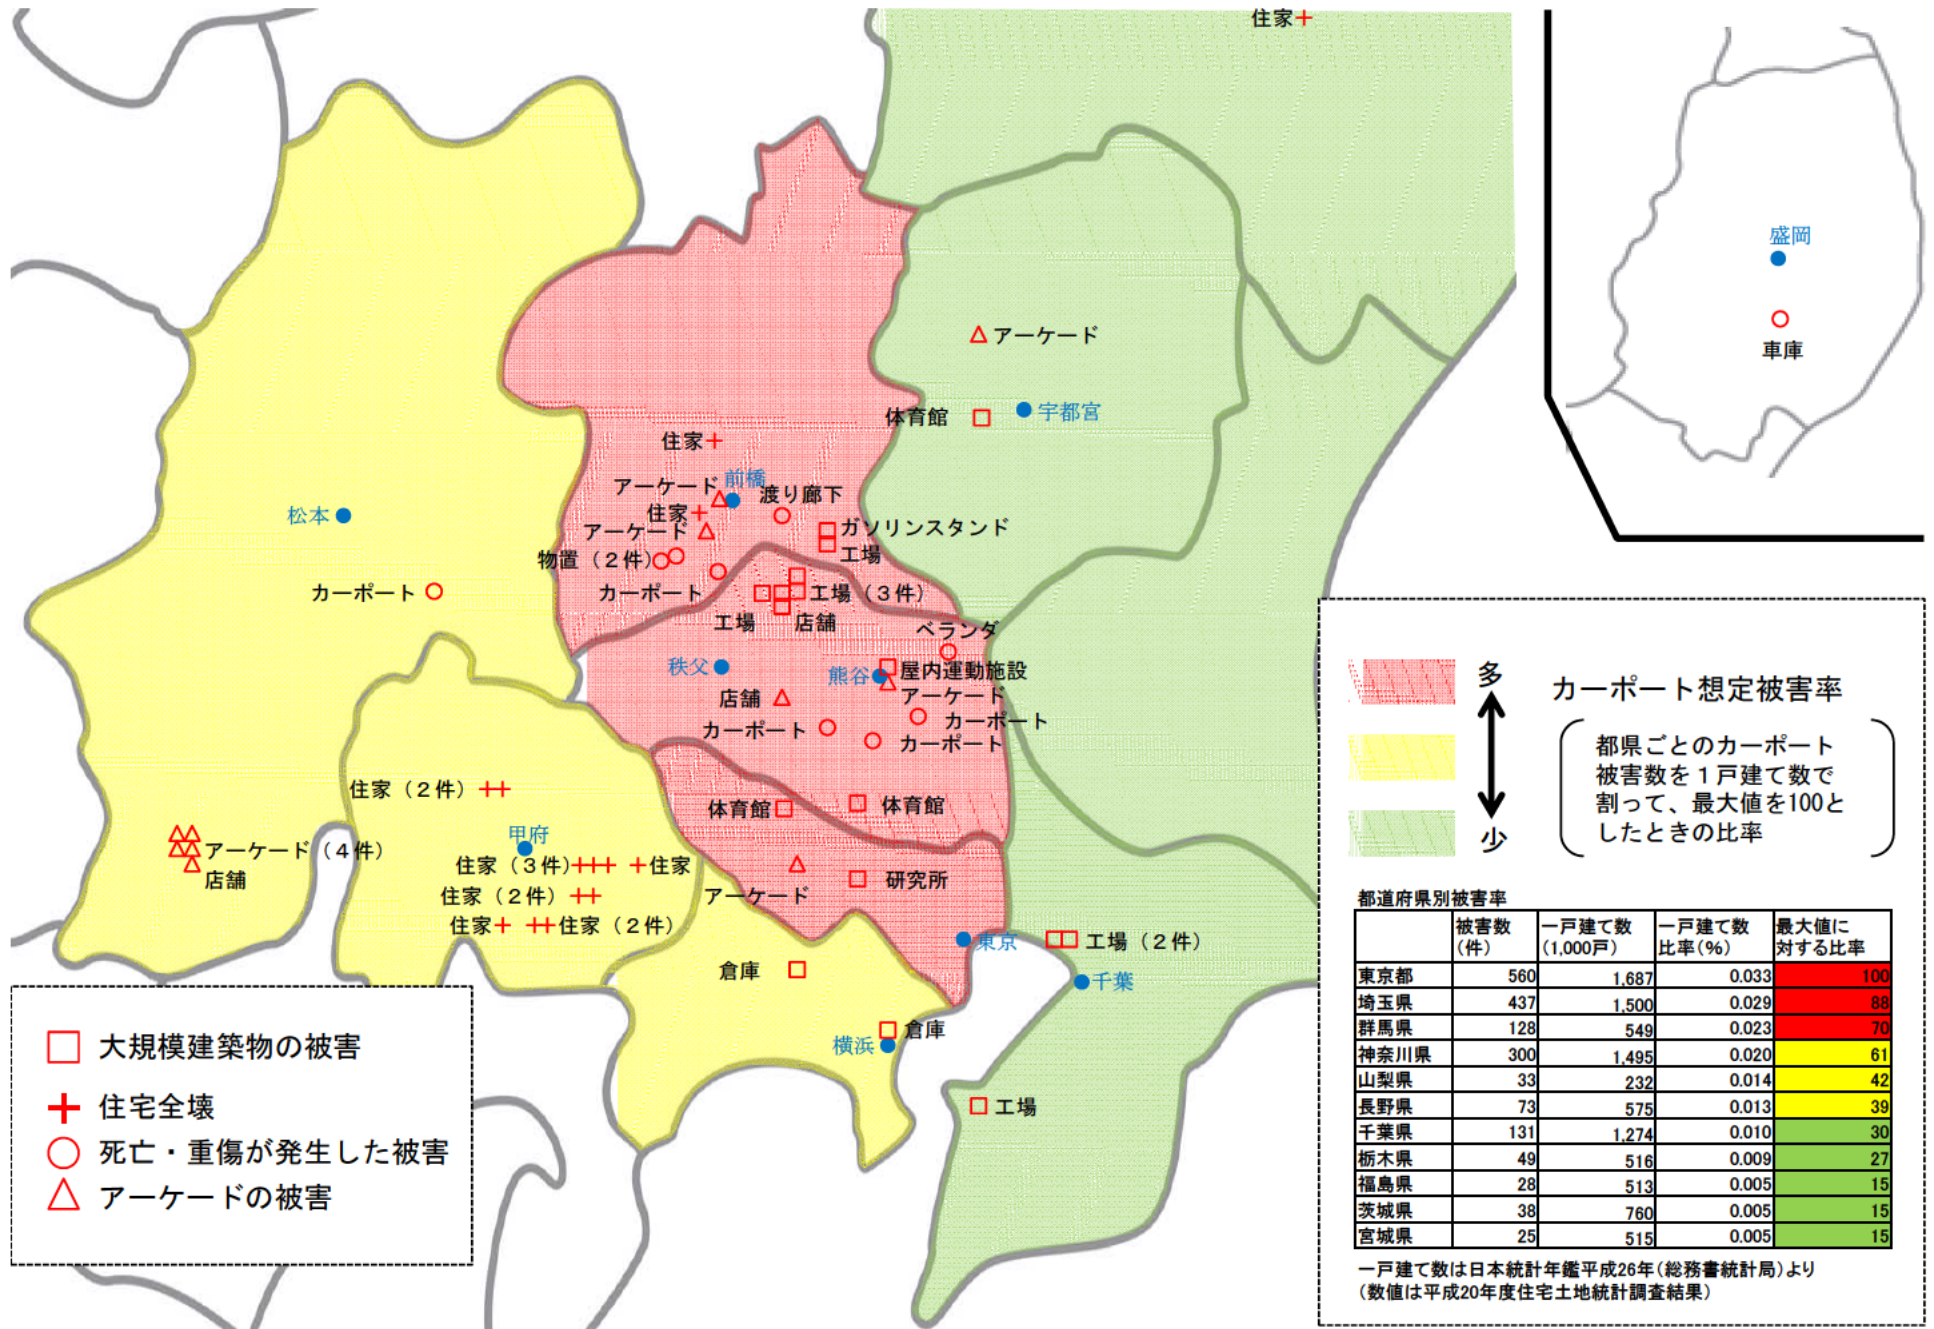
- 大規模建築物の被害
- ✦ 住宅全壊
- 死亡・重傷が発生した被害
- △ アーケードの被害
