JSR株式会社 四日市工場(全体図)

調査地点位置図(工場全域)

調査地点位置図

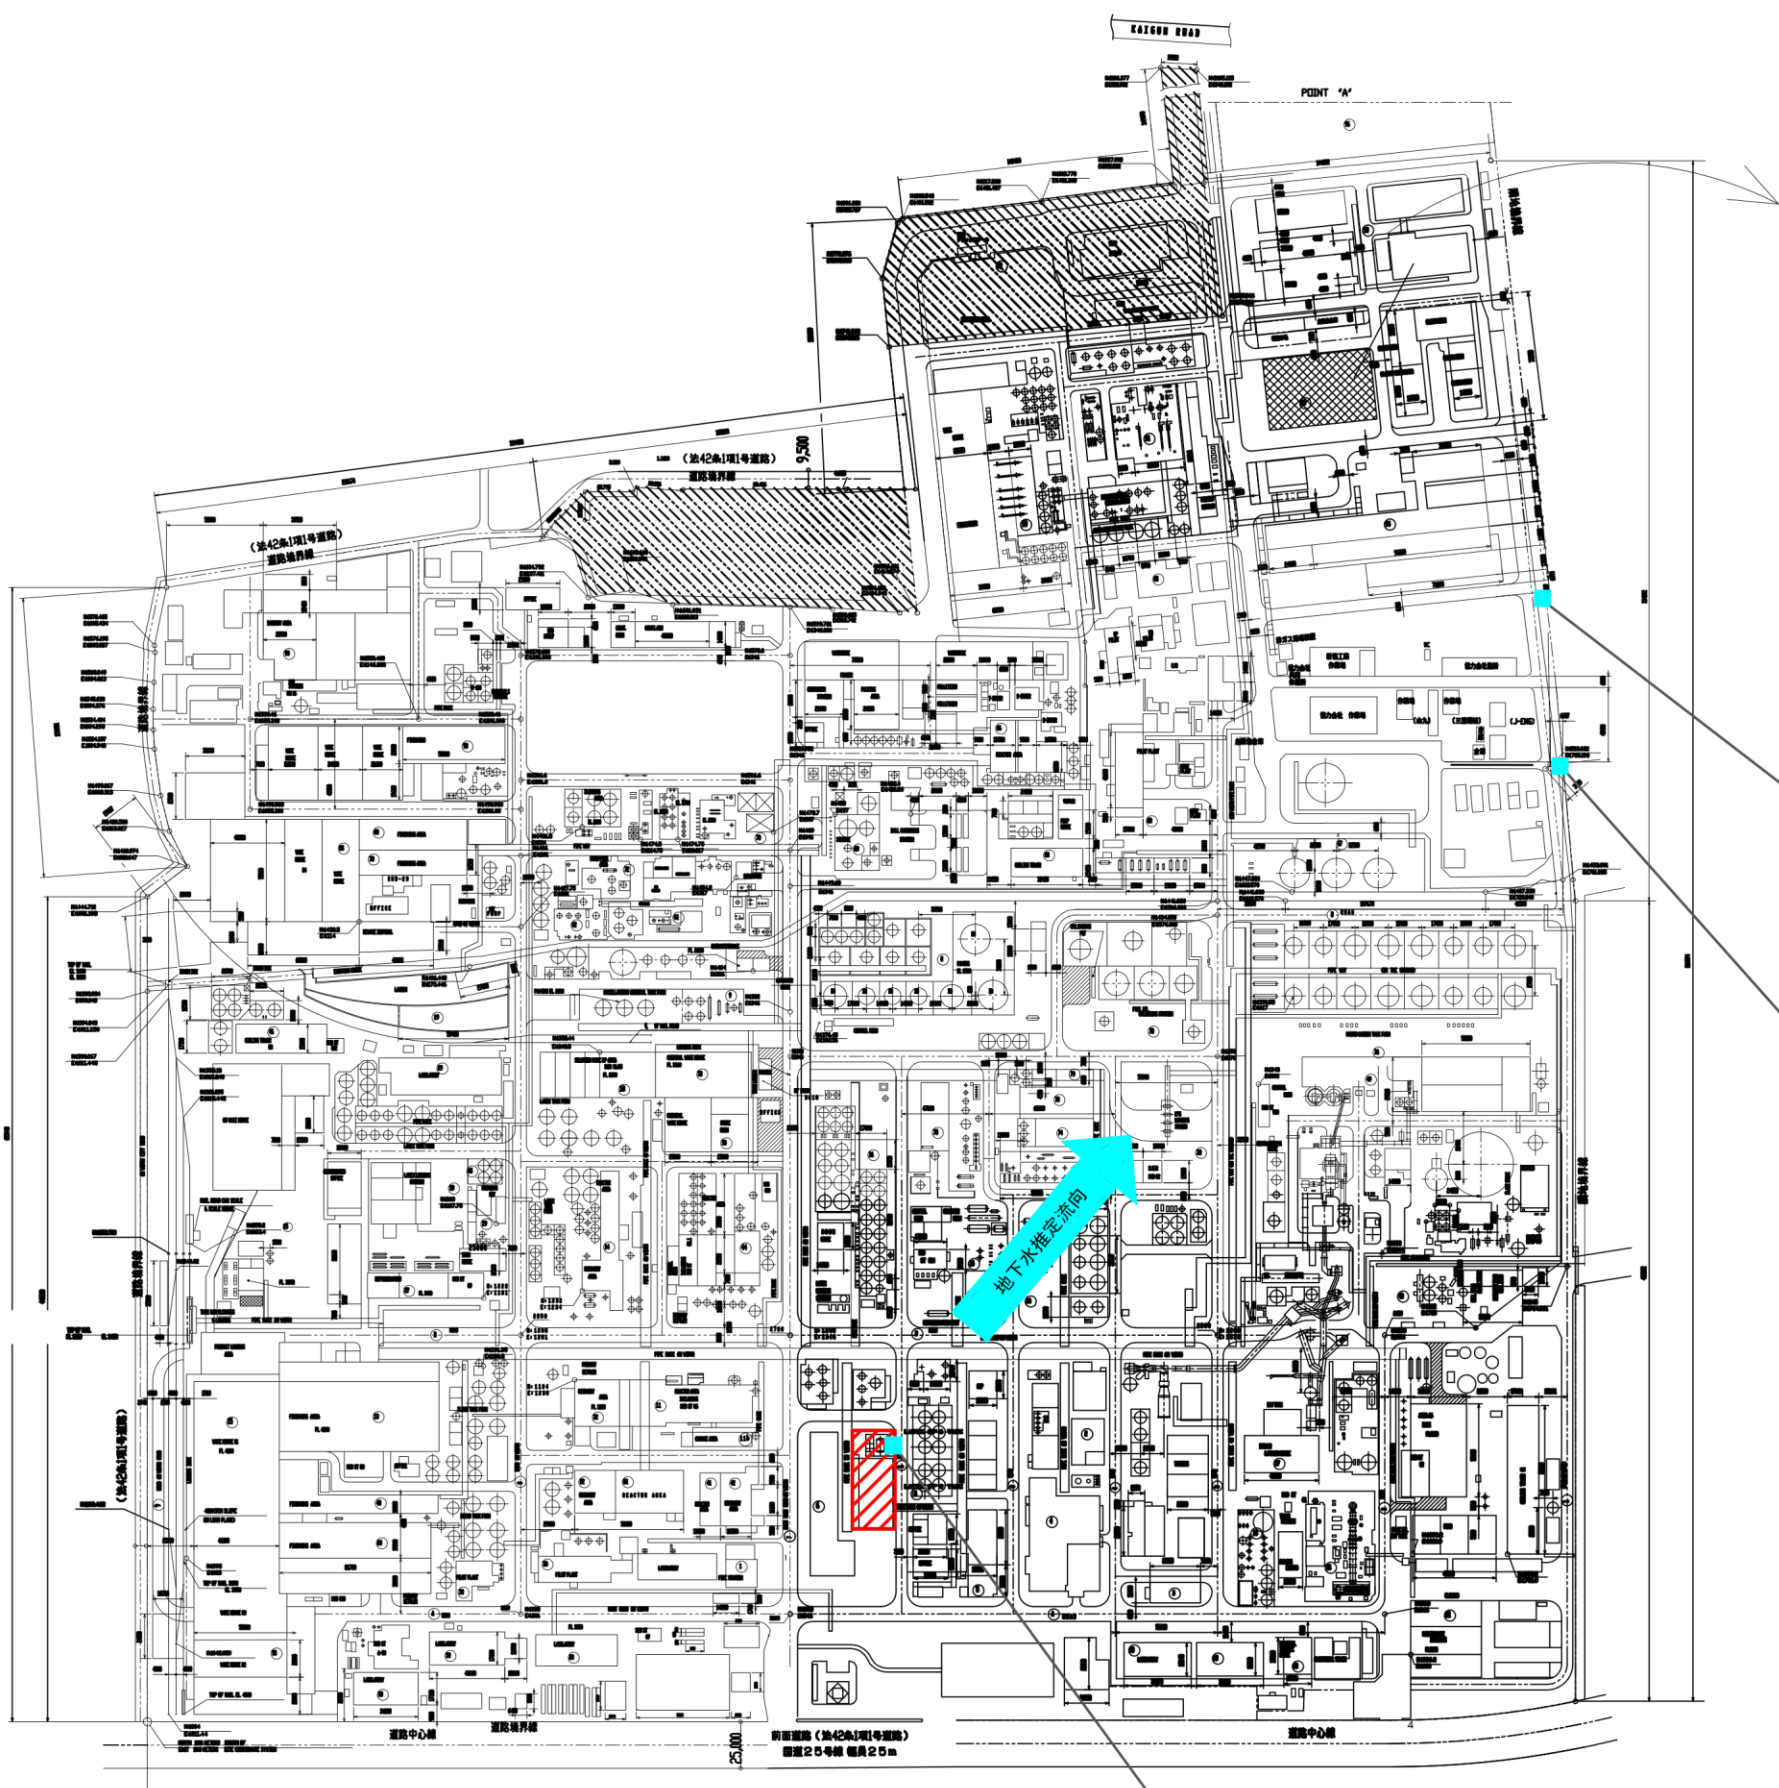
○ 汚染発見の場所

A94敷地境界観測井戸 地下水

物質名	ベンゼン
分析値	ND (<0.001mg/L)

エリア67モニタリング井戸 地下水

調査対象地 (土地の形質変更予定地)
面積: 1,234.9m²

地下水調査地点

A-6P形質変更境界井戸 地下水

物質名	ベンゼン
分析値	0.11mg/L

(地下水基準値 0.01mg/L)
