第1 監査の概要

- 1 工事の名称 札幌汚水管渠布設工事
- 2 工事場所 四日市市札幌町及び朝明町 地内
- 3 請負金額 67,179,000円
- 4 工期 平成24年8月2日から
平成25年3月15日まで
- 5 工事内容 施工延長 L = 886.15m
400mm 鋼管推進工 L = 11.10m
350mm 鋼管推進工 L = 18.10m
200mm 管布設工 L = 766.60m
150mm 管布設工 L = 57.85m
マンホール工 N = 40箇所
汚水柵工 N = 87箇所
舗装工 A = 3,540m²
- 6 工事進捗状況 計画出来高 70% 実施出来高 70%

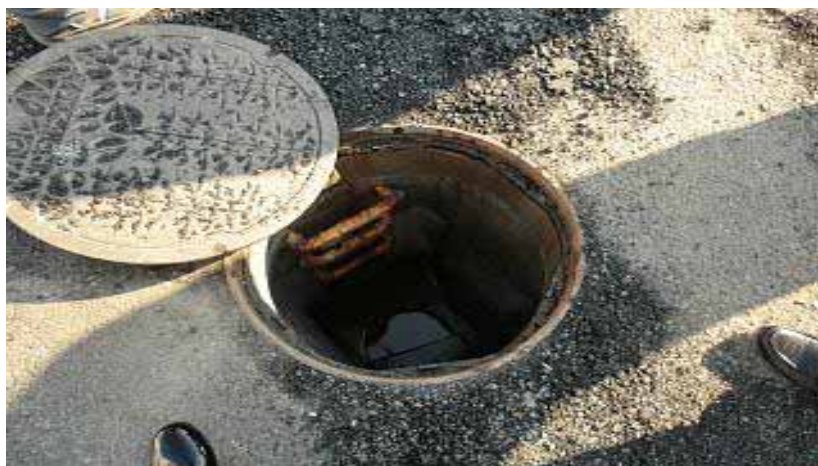
写真 1

また、施工区間の約800mの区間の管布設完了後、仮舗装の状態を確認したが、一部で沈下や損傷した箇所が見受けられた。(写真-1、2、3、4参照)

現場状況から判断する限り、管理戻し時の埋戻し方法や転圧方法、仮舗装時の路盤状況やアスファルト合材の転圧時の温度管理や転圧方法等の施工管理に一部不具合が合った可能性があるため、今後、以下の点について留意されたい。

ア 布設が完了した区間の管布設の出来形を測定し、沈下や蛇行が管理基準値を超えた箇所は、舗装の本復旧が行われるまでに再度、管布設をやり直すことが望ましい。 【要望事項】

ウ 埋戻しの施工方法については施工計画書に明確に記載されており、写真撮影も行われているが、抜き打ちの検査等により実際に施工で確実な転圧が行われているか確認することが望ましい。 【要望事項】
