三菱瓦斯化学株式会社 四日市工場（付近図）

三菱瓦斯化学株式会社 四日市工場 全体図

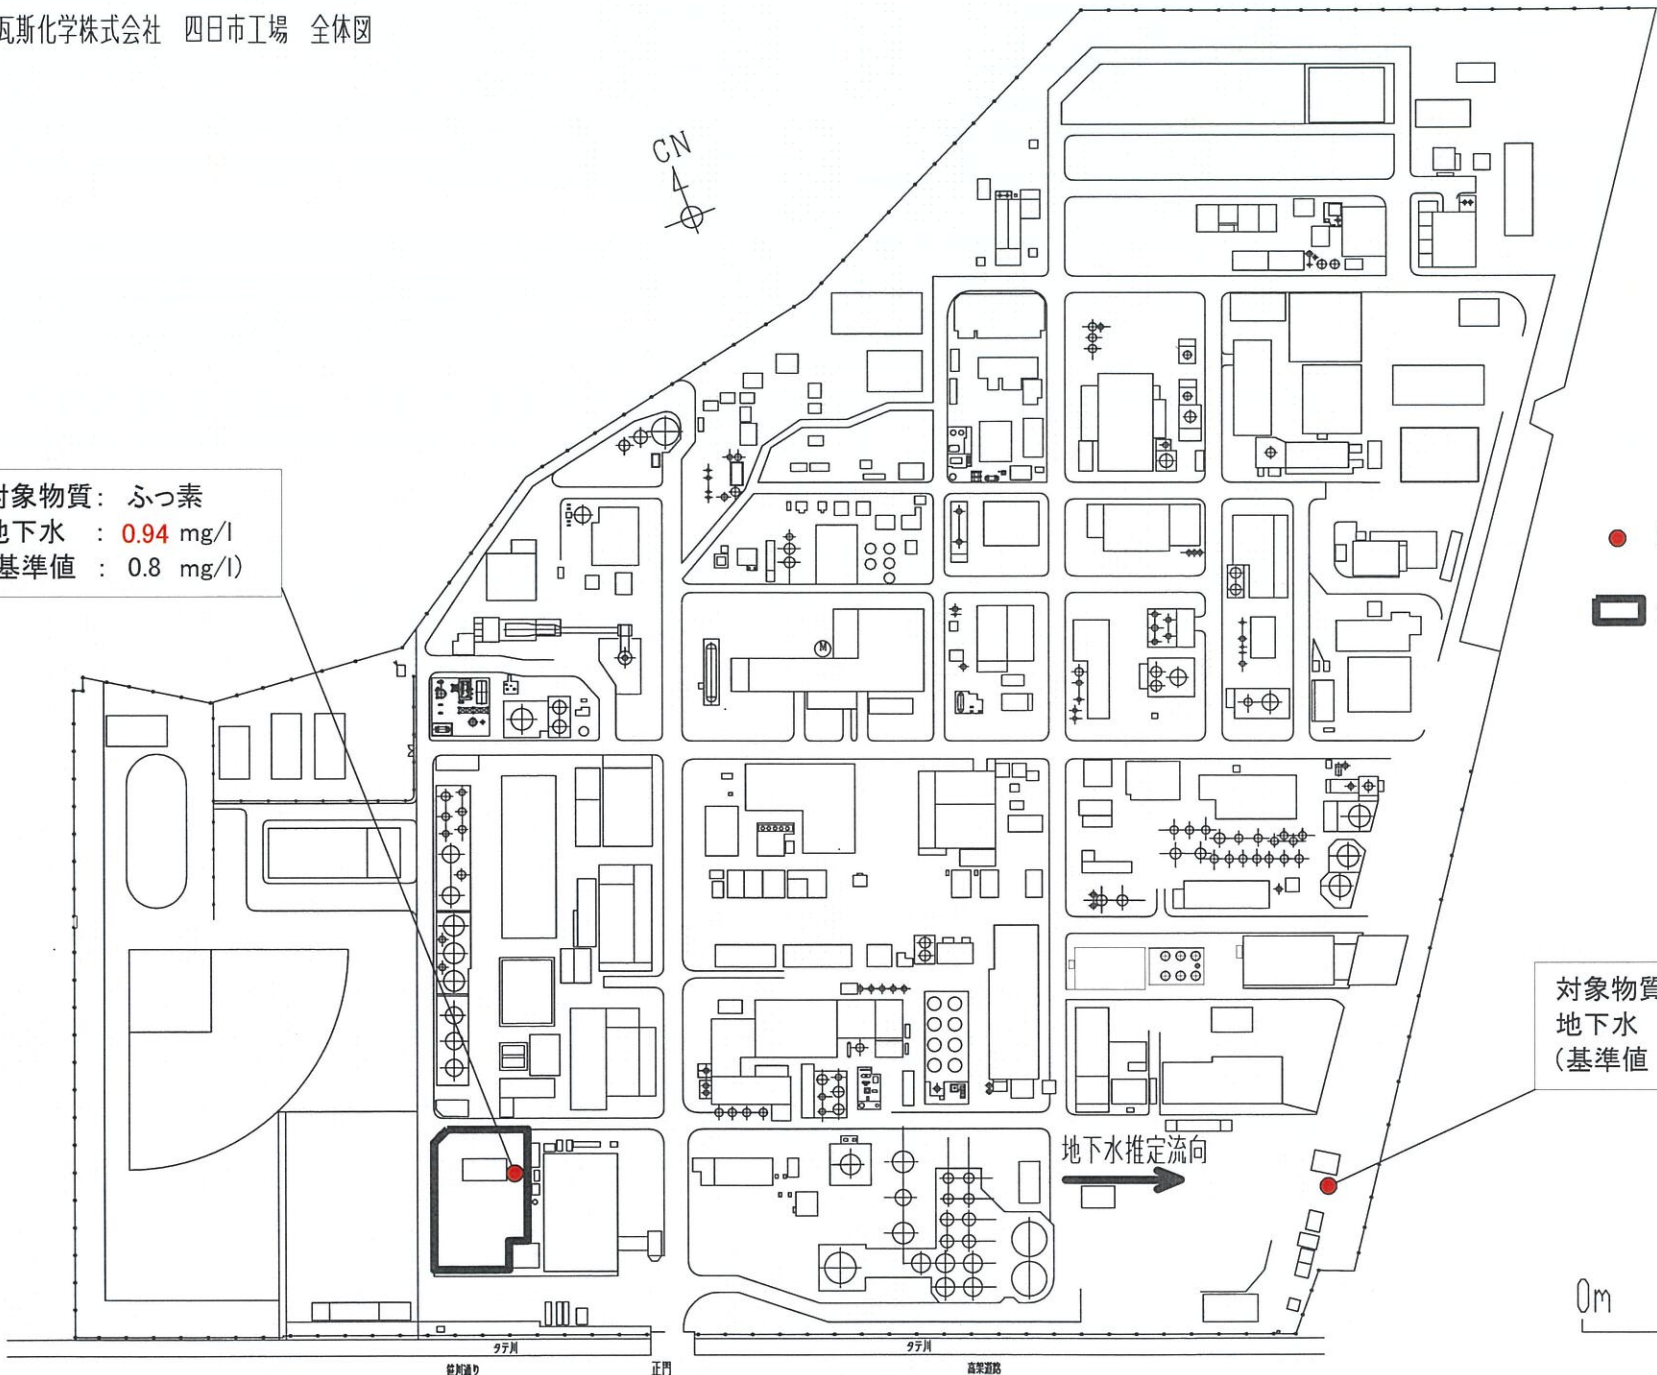
対象物質：ふっ素
地下水：0.94 mg/l
(基準値：0.8 mg/l)

対象物質：ふっ素
地下水：0.96 mg/l
(基準値：0.8 mg/l)

地下水推定流向

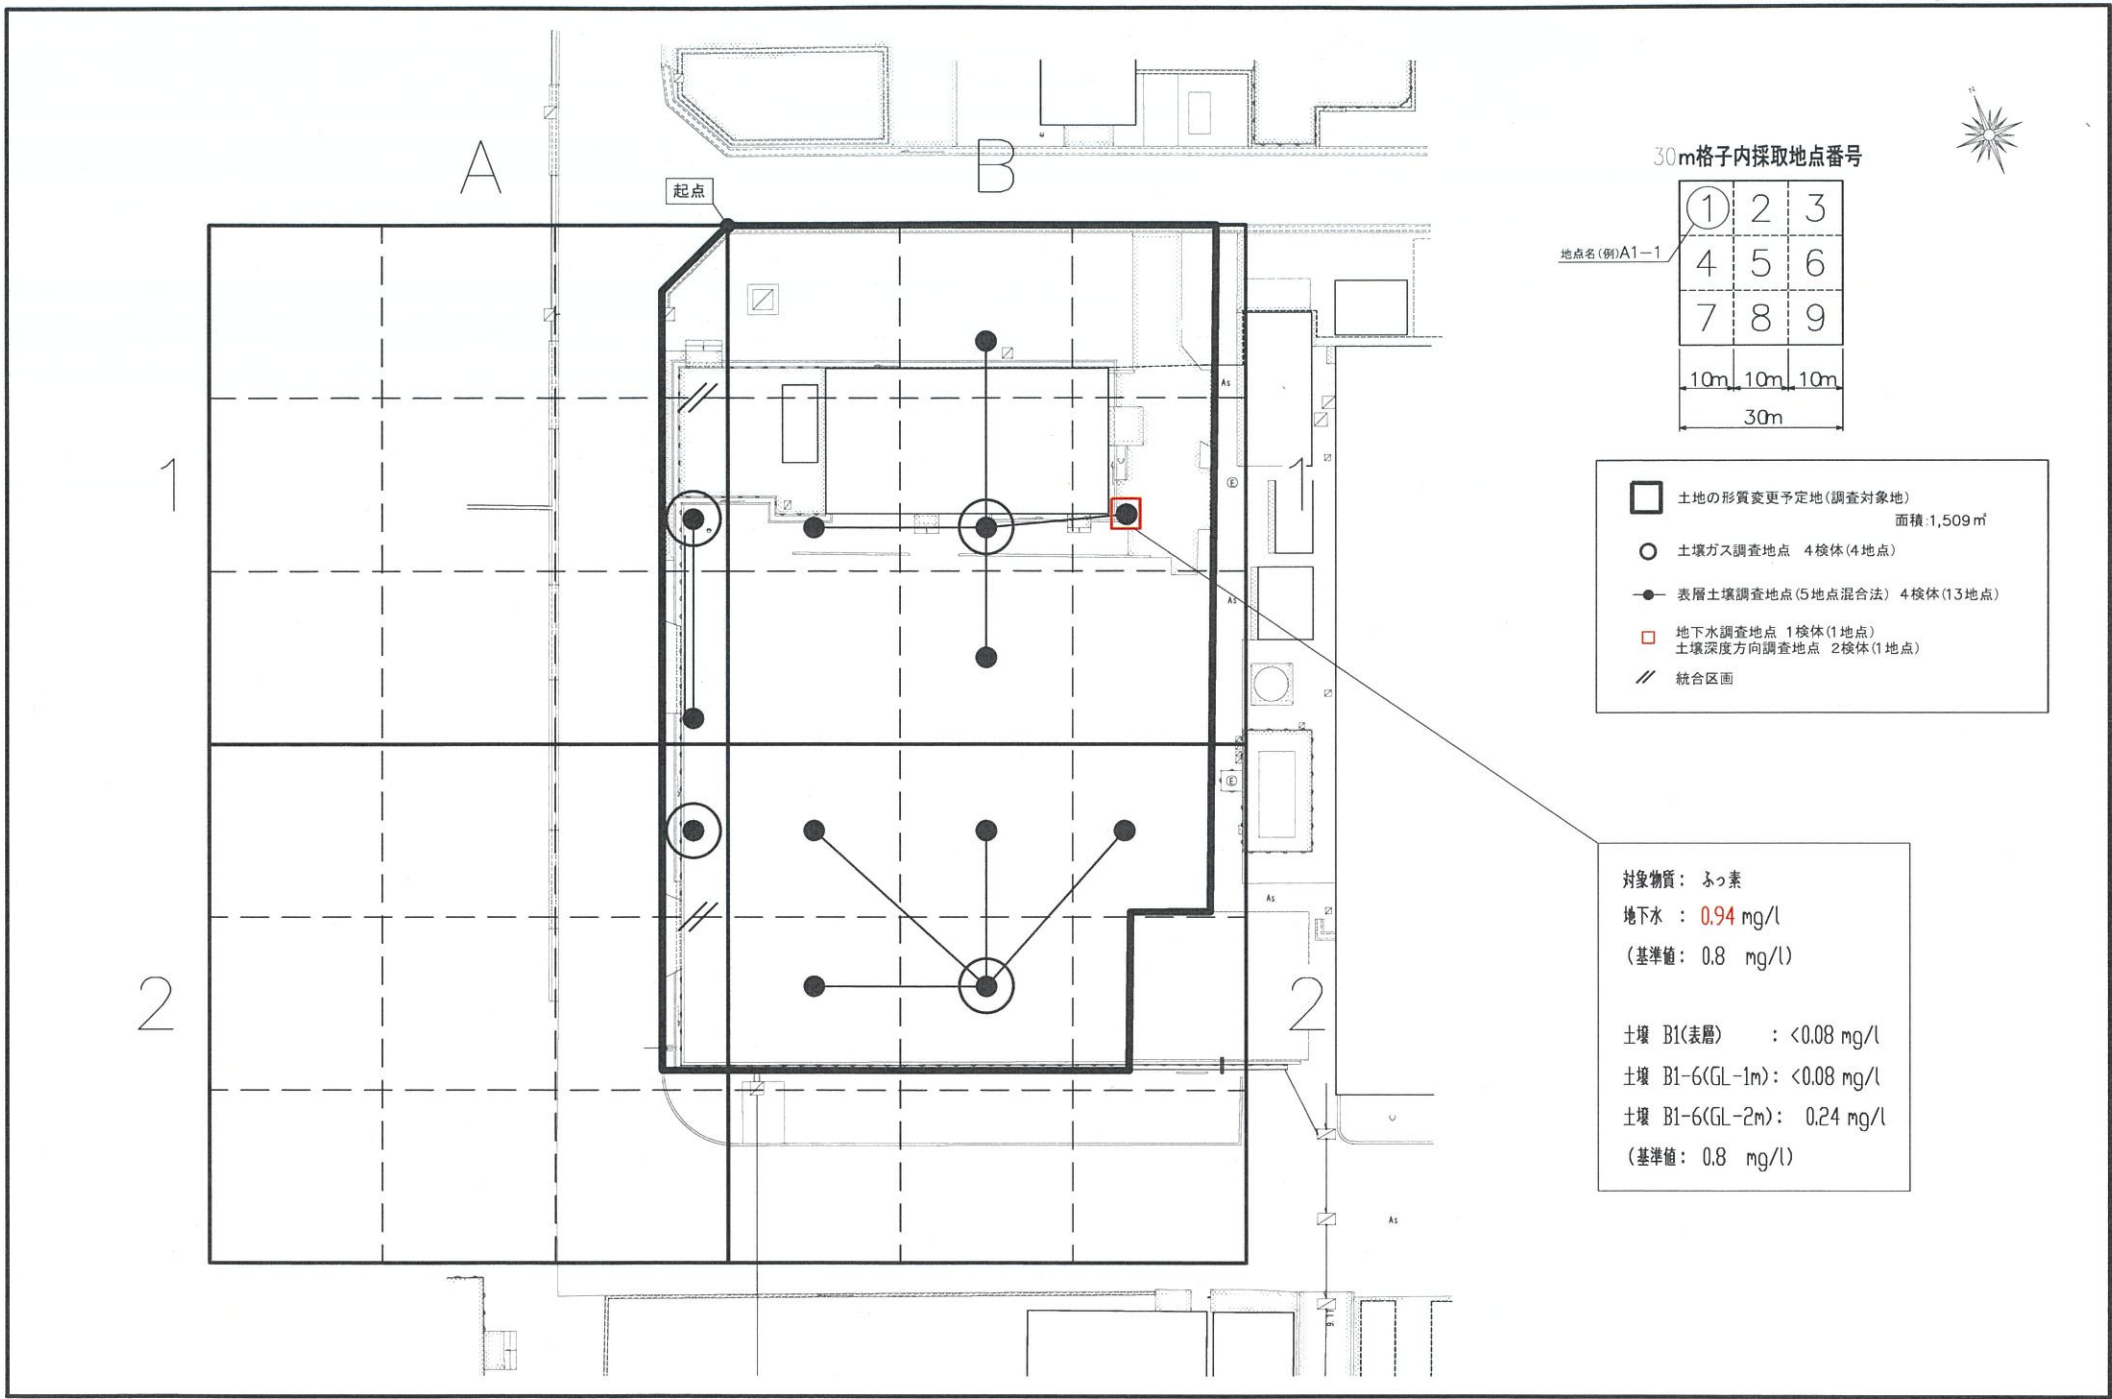
- 土地の形質変更予定地(調査対象地) 面積:1,509㎡
- 土壤ガス調査地点 4検体(4地点)
- 表層土壤調査地点(5地点混合法) 4検体(13地点)
- 地下水調査地点 1検体(1地点)
 土壤深度方向調査地点 2検体(1地点)
- 統合区画

対象物質：ふっ素
 地下水：0.94 mg/l
 (基準値：0.8 mg/l)

土壤 B1(表層)：<0.08 mg/l
 土壤 B1-6(GL-1m)：<0.08 mg/l
 土壤 B1-6(GL-2m)：0.24 mg/l
 (基準値：0.8 mg/l)
